PROGRAM PRAC KONSERWATORSKICH

Wieża kościoła parafialnego w miejscowości Tetyń k/Pyrzyc

Remont konserwatorski drewnianej wieży z hełmem krytym blachą

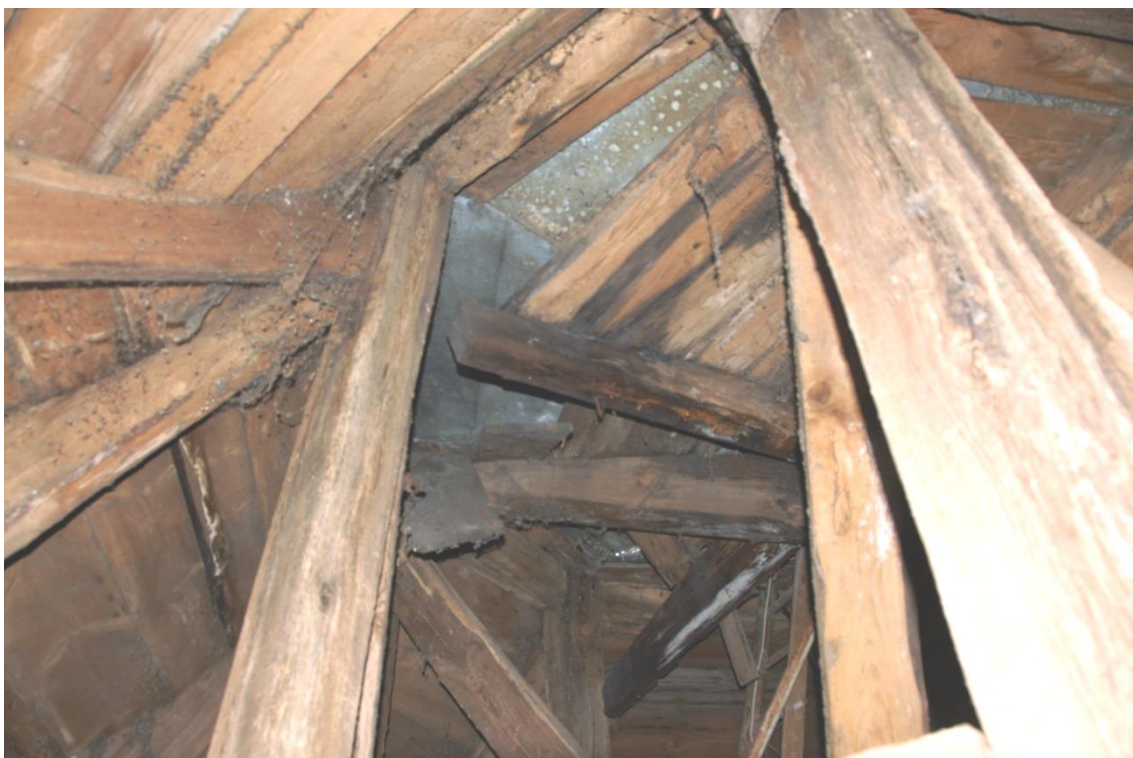
Strop nad poziomem hełmu jest w stanie awaryjnym - złym, część belek stropowych spadło z podpory niszcząc pokrycie dachowe przez co zawilgaca się wnętrze wieży i stwarza dogodne warunki do rozwoju grzybów. Pozostałe belki stropowe nad poziomem hełmu porażone są grzybnią (biały rozkład drewna).

Fot. wnętrze wieży w kościele w Tetyniu k/Pyrzyc. Więcej zdjęć stanu zachowania elementów drewnianej jest w części opisowej projektu budowlanego w tym opracowaniu.

Większość słupów poziomego hełmu jest zawilgocone, częściowo porażone grzybnią. Podłoga drewniana bezpośrednio pod stropem latarni wykazuje duże ugięcia i jest mocno zawilgocona, od spodu deski porażone grzybnią.

Zauważono także przechylenie się wieży w kierunku zachodnim a latarni w kierunku południowo-zachodnim. Przechylenie związane jest z porażeniem grzybem i zmiędzeniem podwaliny na poziomie podstawy wieży. Drewno słupa jak i podwaliny na skutek rozkładu grzybicznego traci swoje właściwości mechaniczne, powoduje stopniowe miażdżenie drewna i w efekcie osiadanie słupa i przechylanie się wieży.

1. Wymiana konstrukcji drewnianego stropu hełmu na wieży.
2. Wymiana pokrycia dachu hełmu na blachę cynkowo-tytanowy na rąbek stojący.
 - Wymianę odcinkową uszkodzonych elementów drewnianych.

- Wykonanie pokrycia wieży na nowo.
3. Naprawa końców słupa i podwalin poprzez wstawki z nowego drewna .
4. Wymiana desek stropów na nowe.
5. Wzmocnienie połączeń drewnianych.

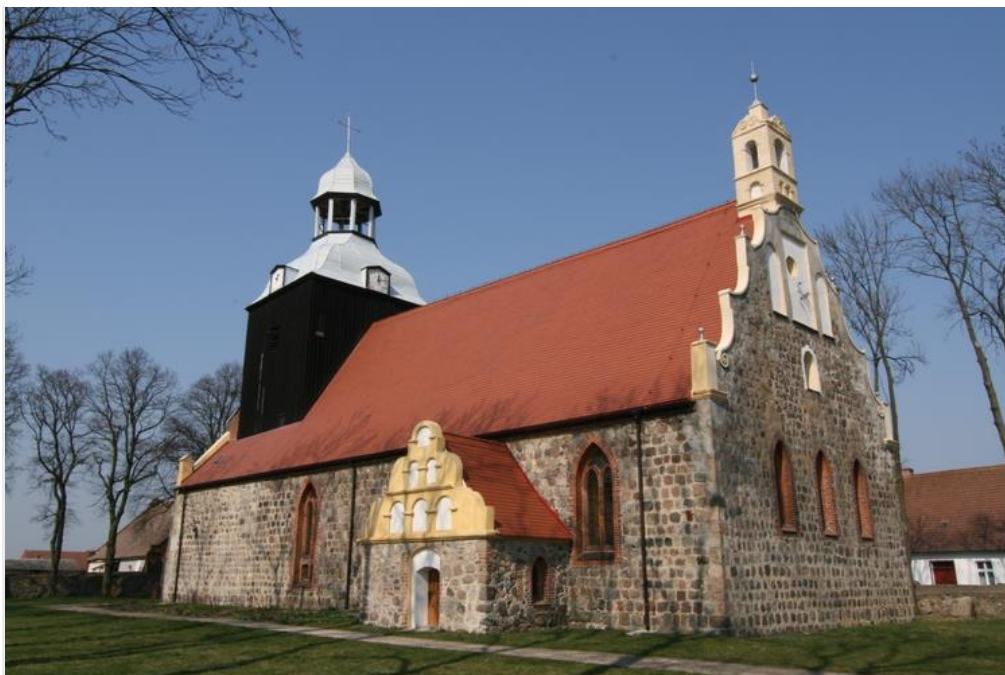
Fot. Kościół parafialny w Tetyniu k/Pyrzyc. Planowany jest pełny remont konserwatorski drewnianej wieży obitej blachą. Na czas prac planowane jest zdjęcie hełmu wieży.
